**Vesna JURAN\***

## **OGROŽANJE GNEZDILNE STENE ZAVAROVANE VRSTE BREGULJKE NA LEVI BREŽINI SAVE V ŠENTJAKOBU**

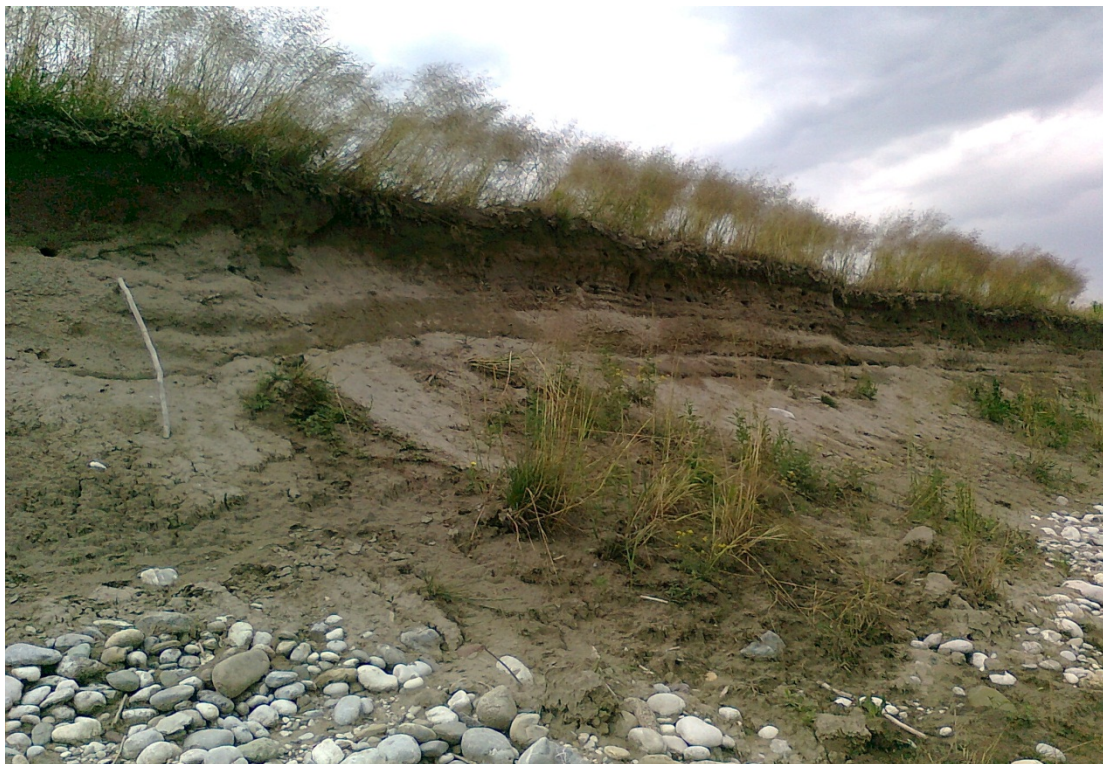
Slika 2: Gnezdilna stena breguljk na Savi pri Šentjakobu na dan 25.5.2011, ko je bila še ohranjena. Foto: Aleš Podbrežnik, ZRSVN

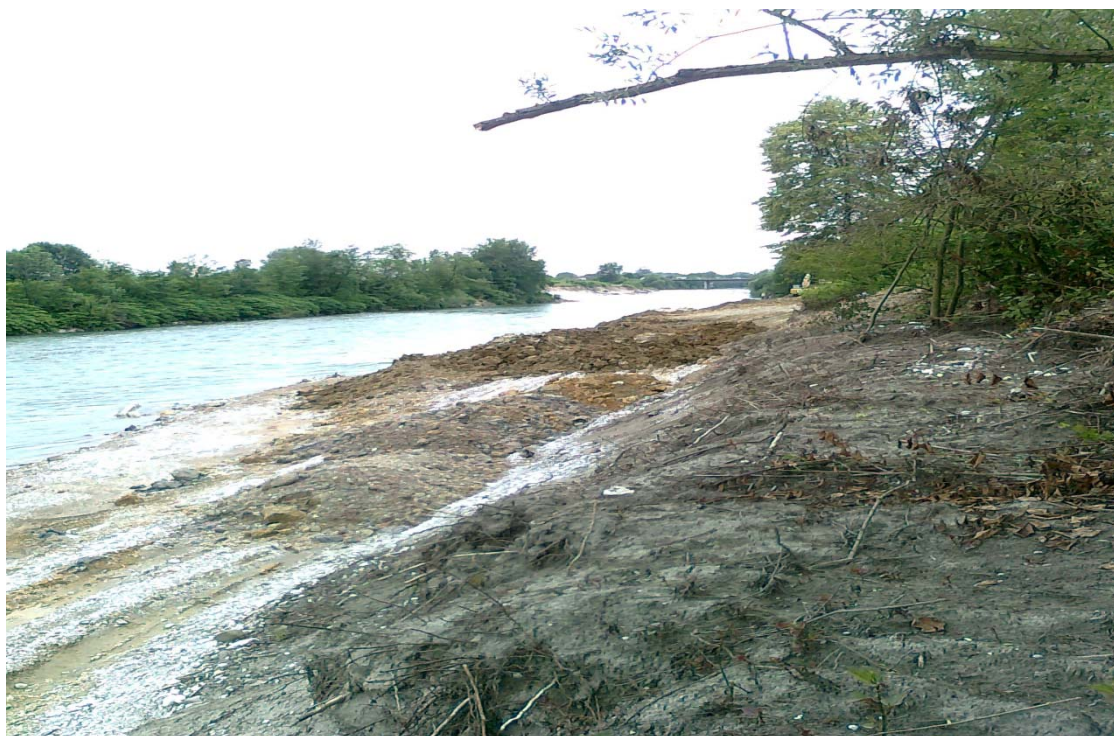
Z izvedbo tako načrtovane sanacije bi bile uničene gnezdilne strukture breguljke na levi brežini Save v Šentjakobu. Ogroženi pa so bili tudi posamezni osebki, ker so se dela že začela izvajati v času gnezditve, ki traja od začetka meseca aprila do začetka meseca oktobra.

Slika 3: Gnezdilna stena breguljk na Savi pri Šentjakobu na ko je bil zahodni del stene že uničen. V ozadju se gradi utrditev brežine. Foto: Aleš Podbrežnik, ZRSVN

V načrtovani sanaciji je bil predviden zasip zajede s primernim materialom, ki se dobro utrdi z valjarjem. Po projektni dokumentaciji bi se brežino do 2/3 oziroma 4,5 m zavarovalo s kamnito zložbo v suho. Zgornje 3 m brežine pa se bi zasadilo s travo ter dodatno utrdilo s kokosovo mrežo in zasadilo z grmovnicami in drevjem.

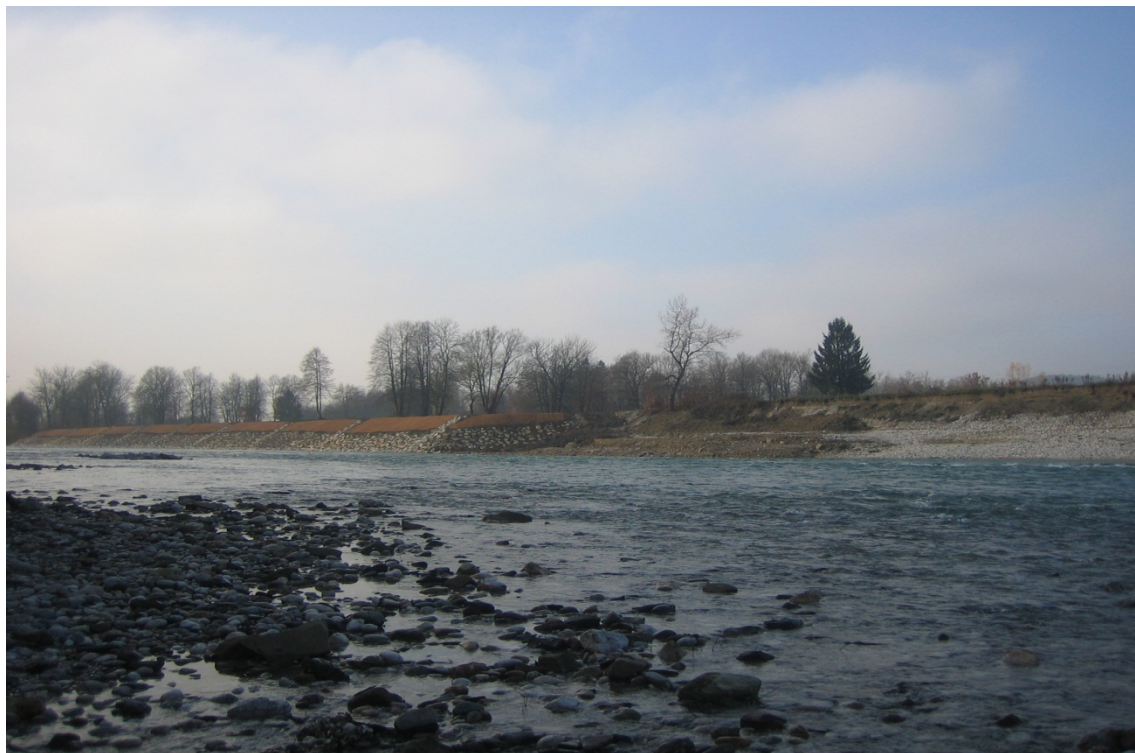
Slika 4: Zaključena dela na reki Savi pri Šentjakobu, Foto: Vesna Juran, ZRSVN

Na podlagi dogovorov med pristojnimi službami in podporo ministrstva za okolje in prostor je bilo odločeno, da se z deli zaključi na delu, kjer so bila dela ustavljena s strani pristojne inšpekcije, ter se tako ohrani stene, kjer so gnezdilne strukture breguljk.
